COMANDO DA AERONÁUTICA
CENTRO DE INVESTIGAÇÃO E PREVENÇÃO DE
ACIDENTES AERONÁUTICOS

RELATÓRIO FINAL SIMPLIFICADO

DADOS DA OCORRÊNCIA				
DATA - HORA	INVESTIGAÇÃO	SUMA N°		
20FEV2020- 14:45 (UTC)	SERIPA VII	A-025/CENIPA/2020		
CLASSIFICAÇÃO	TIPO(S)	SUBTIPO(S)		
ACIDENTE	[SCF-PP] FALHA OU MAU FUNCIONAMENTO DO MOTOR	FALHA DO MOTOR EM VOO		
LOCALIDADE	MUNICÍPIO	UF	COORDENADAS	
FORA DE AERÓDROMO	PORTO VELHO	RO	08°17'61" S	063°23'74" W

DADOS DA AERONAVE		
MATRÍCULA	FABRICANTE	MODELO
PT-VFW	NEIVA	EMB-720D
OPERADOR	REGISTRO	OPERAÇÃO
PARTICULAR	TPP	PRIVADA

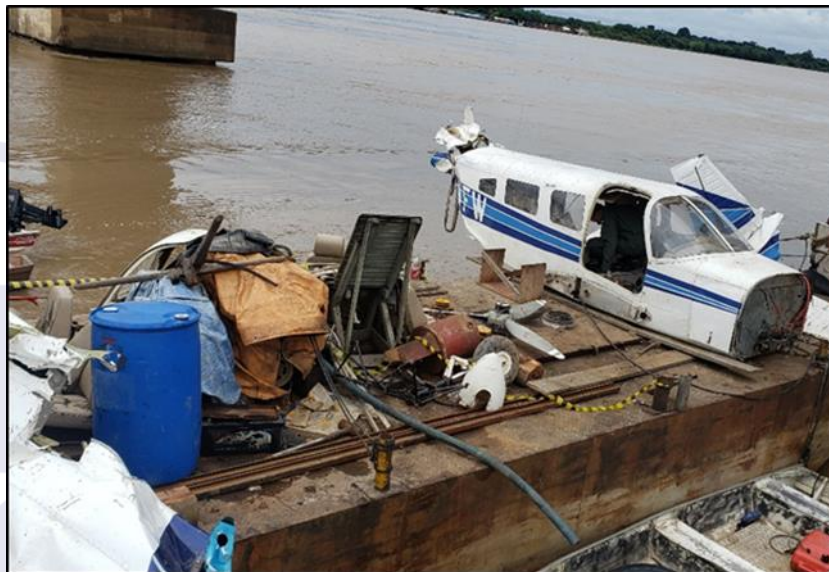
Contudo, foi constatado que diversas partes, incluindo o motor e alguns de seus componentes, haviam sido removidas ou desinstaladas, antes da chegada da equipe de ação inicial (Figura 2).

Figura 2 - Aeronave PT-VFW, sem motor, chegando ao porto de Porto Velho, RO.

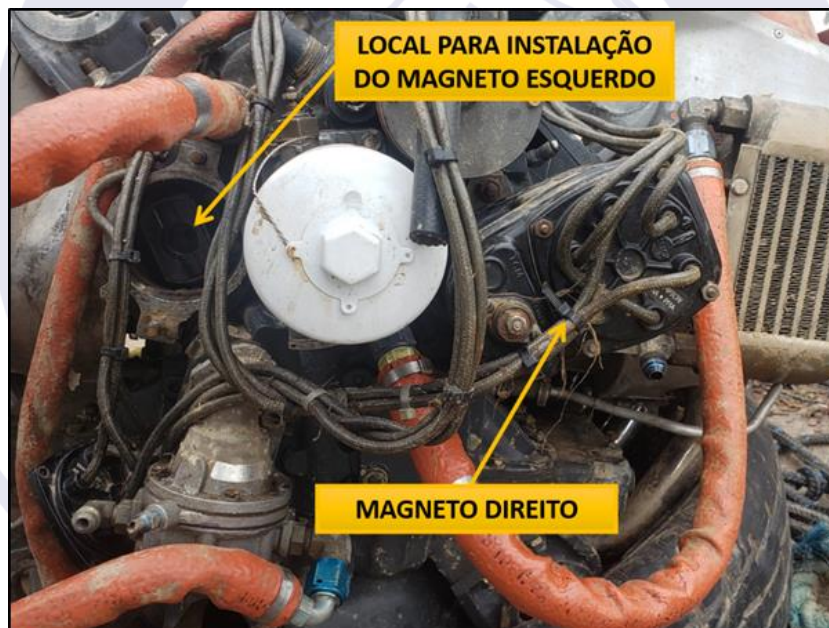
Especificamente em relação ao grupo motopropulsor, verificou-se a ausência das velas, da servo injetora e do magneto esquerdo (Figura 3).

Figura 3 - Ausência do magneto esquerdo.

Essa intervenção não autorizada afetou diretamente a capacidade de a Comissão de Investigação de Ocorrência Aeronáutica (CIOA) identificar relevantes indícios que poderiam auxiliar no levantamento das circunstâncias que levaram à possível falha do motor.

Assim, a realização de exames e inspeções mais aprofundadas foi comprometida pela falta da preservação de componentes essenciais para a investigação.

Divulgar os ensinamentos colhidos na presente investigação, com a finalidade de alertar os operadores e proprietários de aeronaves quanto ao fiel observância das leis, normas operacionais ou regulamentos, notadamente o Art. 88-N da Lei 7.565/86 - Código Brasileiro de Aeronáutica.
