COMANDO DA AERONÁUTICA
CENTRO DE INVESTIGAÇÃO E PREVENÇÃO DE
ACIDENTES AERONÁUTICOS

RELATÓRIO FINAL SIMPLIFICADO

DADOS DA OCORRÊNCIA								
DATA - HORA		INVESTIGAÇÃO		SUMA Nº				
21NOV2021	17:00 (UTC)	SERIPA IV		A-130/CENIPA/2021				
CLASSIFICAÇÃO	TIPO(S)			SUBTIPO(S)				
ACIDENTE	[ARC] CONTATO ANORMAL COM A PISTA [LOC-G] PERDA DE CONTROLE NO SOLO			POUSO BRUSCO				
LOCALIDADE	MUNICÍPIO	UF	COORDENADAS					
AERÓDROMO DE RIO CLARO (SDRK)	RIO CLARO	SP	22°25'54"S	047°33'45"W				
DADOS DA AERONAVE								
MATRÍCULA	FABRICANTE			MODELO				
PU-DLD	FLYER INDÚSTRIA AERONÁUTICA LTDA			RV-9A				
OPERADOR		REGISTRO		OPERAÇÃO				
PARTICULAR.		PET		PRIVADA				
PESSOAS A BORDO / LESÕES / DANOS À AERONAVE								
A BORDO		LESÕES					DANOS À AERONAVE	
		Ileso	Leve	Grave	Fatal	Desconhecido		
Tripulantes	1	-	1	-	-	-	Nenhum	
Passageiros	1	-	1	-	-	-	Leve	
Total	2	-	2	-	-	-	X Substancial	
							Destruída	
Terceiros	-	-	-	-	-	-	Desconhecido

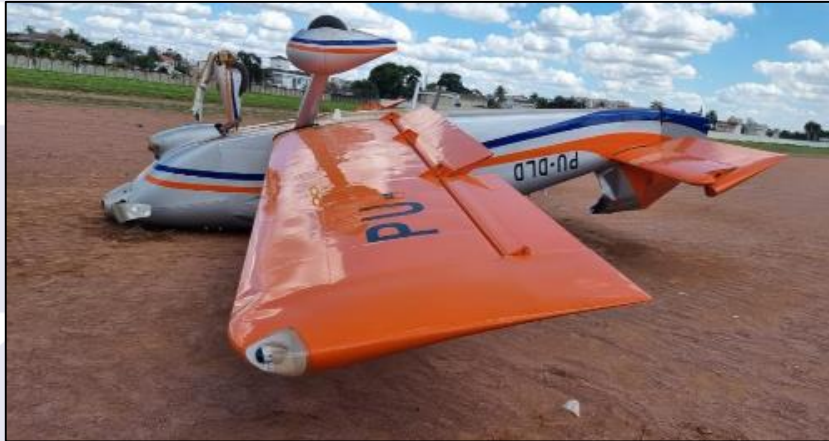
Durante o pouso em SDRK, após cruzar a cabeceira 21, a aeronave tocou bruscamente o solo com o trem de pouso dianteiro, ocasionando a sua quebra, e pilonou.

Figura 1 - Vista do PU-DLD no local do acidente.

A aeronave teve danos substanciais.

Durante o pouso em SDRK, após cruzar a cabeceira 21, a aeronave tocou bruscamente o solo, impondo um esforço excessivo à estrutura da aeronave. Como consequência, houve a quebra da perna do trem de pouso dianteiro. A aeronave arrastou-se na pista e pilonou.

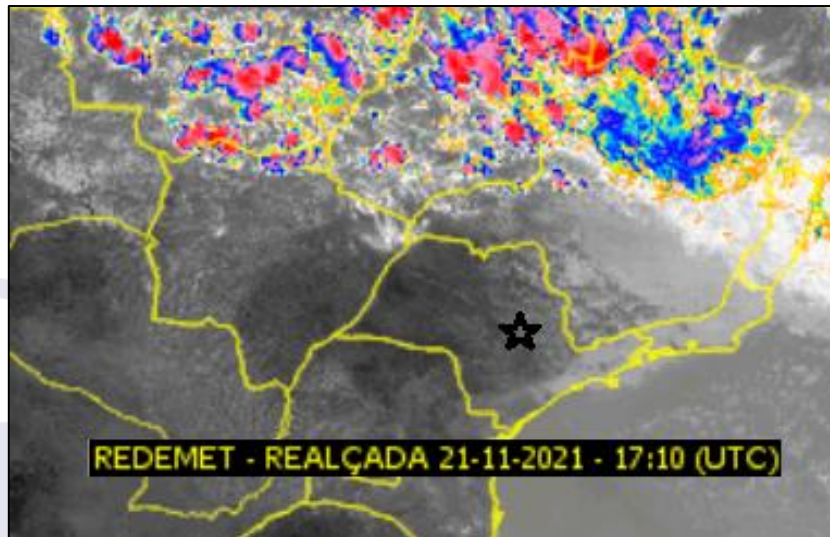
As condições necessárias para a formação de um *downburst* incluíam a presença de nuvens carregadas o que não foi o caso desta ocorrência, conforme mostra a imagem de satélite realçada das 17h10min (UTC) disponível na Rede de Meteorologia (REDEMET) do Comando da Aeronáutica.

Figura 2 - Imagem satélite realçada da região do acidente. Fonte: REDEMET
