COMANDO DA AERONÁUTICA
CENTRO DE INVESTIGAÇÃO E PREVENÇÃO DE
ACIDENTES AERONÁUTICOS

RELATÓRIO FINAL SIMPLIFICADO

DADOS DA OCORRÊNCIA								
DATA - HORA		INVESTIGAÇÃO		SUMA N°				
11AGO2018 - 20:15 (UTC)		SERIPA VI		A-134/CENIPA/2018				
CLASSIFICAÇÃO		TIPO(S)		SUBTIPO(S)				
ACIDENTE		[SCF-PP] FALHA OU MAU FUNCIONAMENTO DO MOTOR		NIL				
LOCALIDADE		MUNICÍPIO		UF	COORDENADAS			
JARDIM BELA VISTA		GOIÂNIA		GO	16°37'39"S	049°20'25"W		
DADOS DA AERONAVE								
MATRÍCULA		FABRICANTE		MODELO				
PU-EFG		EDUARDO F.H. GONTIJO		FOX VECTOR V-6				
OPERADOR			REGISTRO		OPERAÇÃO			
PARTICULAR			PET		PRIVADA			
PESSOAS A BORDO / LESÕES / DANOS À AERONAVE								
A BORDO		LESÕES					DANOS À AERONAVE	
		Ileso	Leve	Grave	Fatal	Desconhecido		
Tripulantes	1	-	-	-	1	-	Nenhum	
Passageiros	2	-	-	1	1	-	Leve	
Total	3	-	-	1	2	-	X Substancial	
							Destruída	
Terceiros	-	-	-	-	-	-	Desconhecido

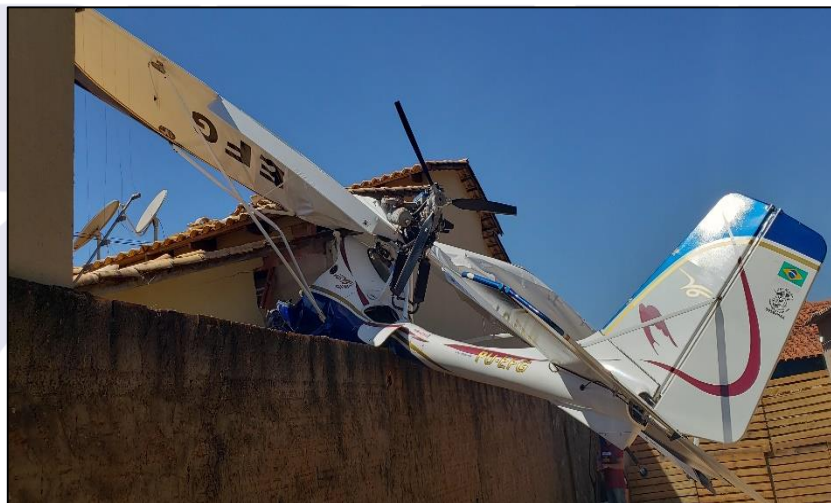
Logo após a decolagem, durante a subida inicial, a aeronave apresentou problemas no motor e o piloto iniciou uma curva descendente à esquerda. Na sequência, a aeronave chocou-se contra a parede de uma residência, permanecendo apoiada sobre um muro.

Figura 1 - Situação da aeronave após o acidente.

Imediatamente após o início da curva, a aeronave chocou-se contra a lateral de uma residência, permanecendo apoiada sobre um muro.
