COMANDO DA AERONÁUTICA
CENTRO DE INVESTIGAÇÃO E PREVENÇÃO DE
ACIDENTES AERONÁUTICOS

RELATÓRIO FINAL SIMPLIFICADO

DADOS DA OCORRÊNCIA					
DATA - HORA		INVESTIGAÇÃO		SUMA N°	
21JAN2018 - 15:40 (UTC)		SERIPA III		A-014/CENIPA/2018	
CLASSIFICAÇÃO		TIPO(S)		SUBTIPO(S)	
ACIDENTE		[LOC-G] PERDA DE CONTROLE NO SOLO		NIL	
LOCALIDADE		MUNICÍPIO		UF	
AERÓDROMO JOÃO MONTEIRO (SIVU)		VILA VELHA		ES	
				COORDENADAS	
				20°25'23"S 040°19'57"W

DADOS DA AERONAVE		
MATRÍCULA	FABRICANTE	MODELO
PU-FSZ	PARADISE INDUSTRIA AERONÁUTICA LTDA.	PARADISE P1 LSA
OPERADOR		REGISTRO
PARTICULAR		PET
		OPERAÇÃO
		PRIVADA

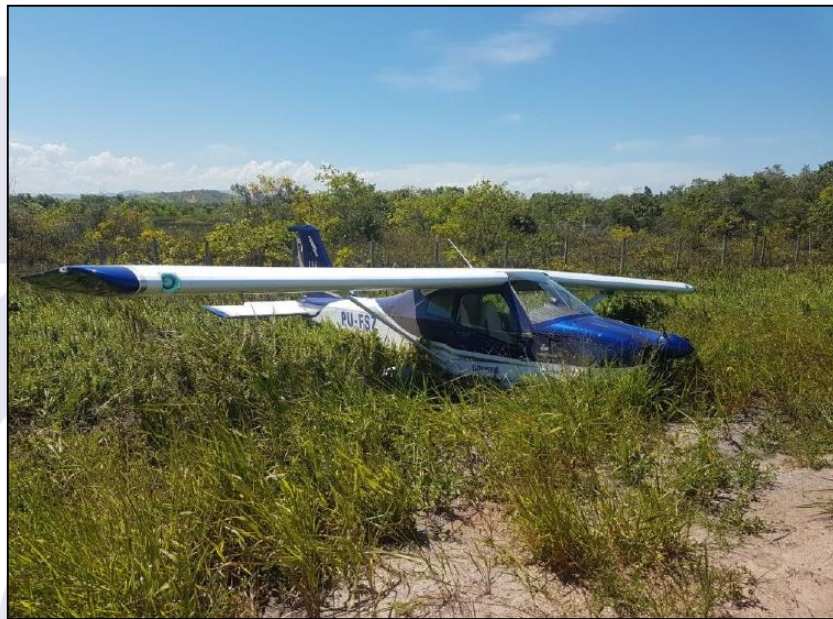
Durante a corrida após o pouso, houve a perda de controle da aeronave, ocorrendo a saída da pista pela lateral esquerda.

A aeronave teve danos substanciais. O tripulante e o passageiro saíram ilesos.

Figura 1 - Vista lateral da aeronave após a parada total.

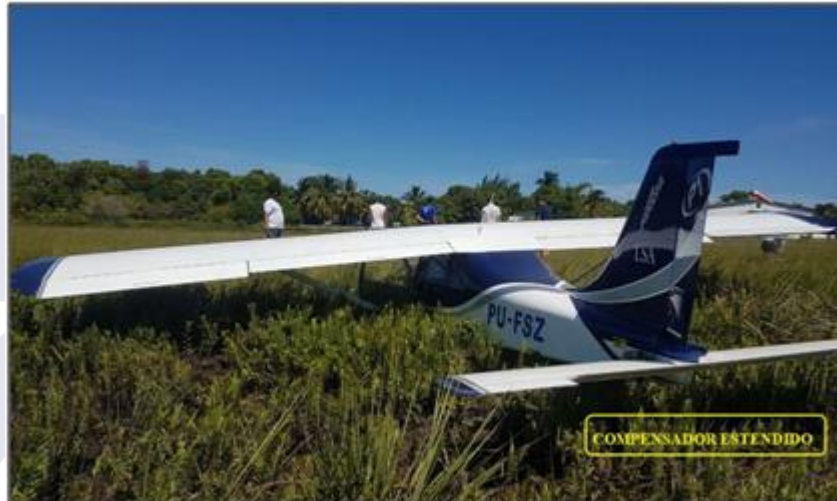
O piloto informou que não havia realizado os cálculos de peso e balanceamento da aeronave para aquele voo, pois julgou que a aeronave estivesse dentro dos limites. Entretanto, foi verificado que: o peso básico da aeronave era de 386 kg; o combustível remanescente na aeronave era de 115 litros (82,8 kg); o peso do piloto era de 100 kg; e do passageiro 80 kg. Dessa forma, o peso total da aeronave era de 648,8 kg. Esse valor era

superior ao máximo recomendado pelo fabricante, que limitava o peso para pouso em 600 kg.

Ao exceder o peso total, o Centro de Gravidade (CG) pode ter sido deslocado além dos limites operacionais e provocado dificuldade no controle da aeronave. Durante a ação inicial, foi observado que o compensador do profundor estava aplicado em deflexão máxima, no sentido de contrariar um momento de cabrar, conforme Figura 2, o que reforça a possibilidade de que o CG pudesse estar além dos limites.

Figura 2 - Compensador da aeronave na posição para “picar”.

Divulgar os ensinamentos colhidos na presente investigação, com a finalidade de aumentar o nível de atenção dos pilotos, reforçando a importância de se atentar para o correto peso e balanceamento da aeronave em todas as etapas do voo.
