COMANDO DA AERONÁUTICA
CENTRO DE INVESTIGAÇÃO E PREVENÇÃO DE
ACIDENTES AERONÁUTICOS

RELATÓRIO FINAL SIMPLIFICADO

DADOS DA OCORRÊNCIA			
DATA - HORA	INVESTIGAÇÃO	SUMA(V) Nº	
15 JAN 2018 - 12:43 (UTC)	SERIPA II	A-009/CENIPA/2018	
CLASSIFICAÇÃO	TIPO(S)	SUBTIPO(S)	
ACIDENTE	[LOC-I] PERDA DE CONTROLE EM VOO	NIL	
LOCALIDADE	MUNICÍPIO	UF	COORDENADAS
MARGENS DO LAGO CATU	AQUIRAZ	CE	03°55'41"S 038°22'07"W

DADOS DA AERONAVE		
MATRÍCULA	FABRICANTE	MODELO
PU-HCJ	MICROLEVE	ML 400T
OPERADOR	REGISTRO	OPERAÇÃO
FPC PARTICIPAÇÕES LTDA.	PET	PRIVADA

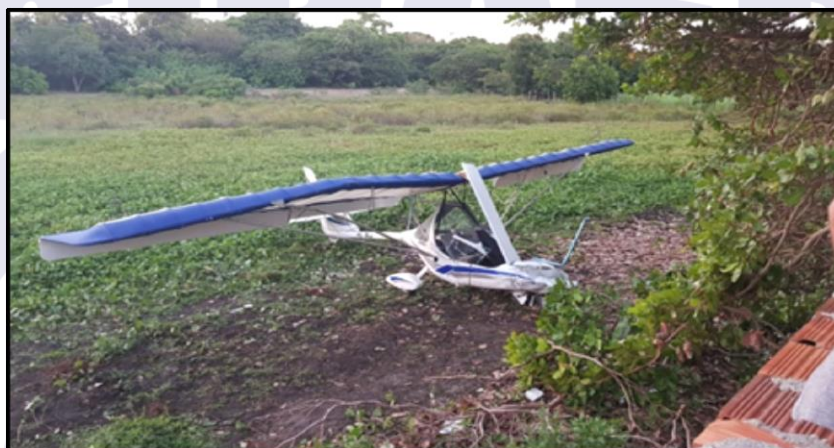
A aeronave teve danos substanciais. O piloto sofreu lesões graves.

Figura 1 - Aeronave no local do acidente.
