**COMANDO DA AERONÁUTICA**  
**CENTRO DE INVESTIGAÇÃO E PREVENÇÃO DE**  
**ACIDENTES AERONÁUTICOS**

**RELATÓRIO FINAL SIMPLIFICADO**

DADOS DA OCORRÊNCIA						
DATA - HORA		INVESTIGAÇÃO		SUMA N°		
23MAR2021 - 13:00 (UTC)		SERIPA VI		A-048/CENIPA/2021		
CLASSIFICAÇÃO		TIPO(S)		SUBTIPO(S)		
ACIDENTE		[SCF-PP] FALHA OU MAU FUNCIONAMENTO DO MOTOR		FALHA DO MOTOR EM VOO		
LOCALIDADE		MUNICÍPIO		UF	COORDENADAS	
ÁREA RURAL DE PIRACANJUBA		PIRACANJUBA		GO	17°18'38"S	049°01'29"W

DADOS DA AERONAVE						
MATRÍCULA		FABRICANTE			MODELO	
PU-MHB		STARFLIGHT INDÚSTRIA AERONÁUTICA LTDA.			FOX V-5 SUPER	
OPERADOR			REGISTRO		OPERAÇÃO	
PARTICULAR			PET		PRIVADA

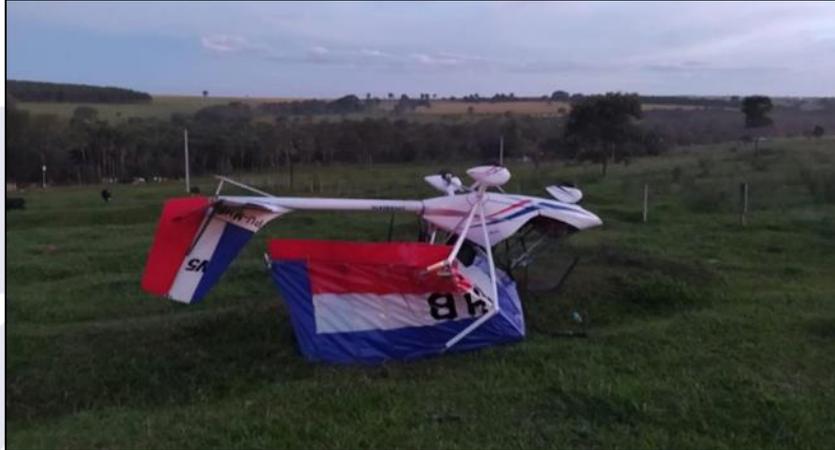
A aeronave teve danos substanciais. Os dois ocupantes saíram ilesos.

Figura 1 - Situação da aeronave após o acidente.

Durante o voo, a aeronave apresentou falha de motor. O condutor, que não era habilitado para operar a aeronave, tentou realizar um pouso forçado em um descampado, porém colidiu contra uma rede elétrica de alta tensão, segundos antes de realizar o pouso de emergência, vindo a colidir contra o solo.
