**COMANDO DA AERONÁUTICA**  
**CENTRO DE INVESTIGAÇÃO E PREVENÇÃO DE**  
**ACIDENTES AERONÁUTICOS**

**RELATÓRIO FINAL SIMPLIFICADO**

DADOS DA OCORRÊNCIA								
DATA - HORA		INVESTIGAÇÃO		SUMA Nº				
21JUL2018 - 20:10 (UTC)		SERIPA III		A-121/CENIPA/2018				
CLASSIFICAÇÃO		TIPO(S)		SUBTIPO(S)				
ACIDENTE		[MED] MÉDICO [LOC-I] PERDA DE CONTROLE EM VOO		NIL				
LOCALIDADE		MUNICÍPIO		UF	COORDENADAS			
AERÓDROMO CLUBE CÉU (SIAN)		RIO DE JANEIRO		RJ	22°57'30"S	043°39'53"W		
DADOS DA AERONAVE								
MATRÍCULA		FABRICANTE		MODELO				
PU-MHV		MICROLEVE		P2004 BRAVO				
OPERADOR			REGISTRO		OPERAÇÃO			
PARTICULAR			PET		PRIVADA			
PESSOAS A BORDO / LESÕES / DANOS À AERONAVE								
A BORDO		LESÕES					DANOS À AERONAVE	
		Illeso	Leve	Grave	Fatal	Desconhecido		
Tripulantes	1	-	-	-	1	-	Nenhum	
Passageiros	1	-	-	-	1	-	Leve	
<b>Total</b>	<b>2</b>	-	-	-	<b>2</b>	-	Substancial	
Terceiros							X	Destruída
								Desconhecido

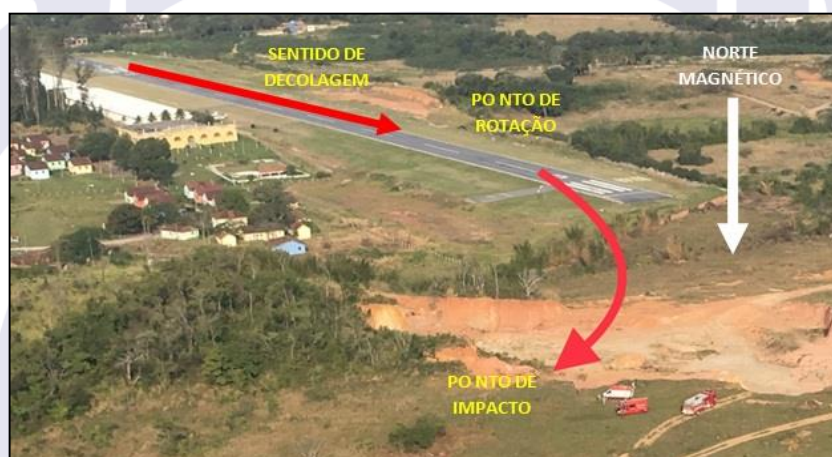
Após a rotação, a aeronave iniciou uma curva à direita, divergindo do eixo de decolagem, sem ganhar altura, e colidiu contra um barranco situado a cerca de 340 metros da cabeceira 13 de SIAN (Figura 1).

Figura 1 - Croqui da trajetória da aeronave até o local do acidente.

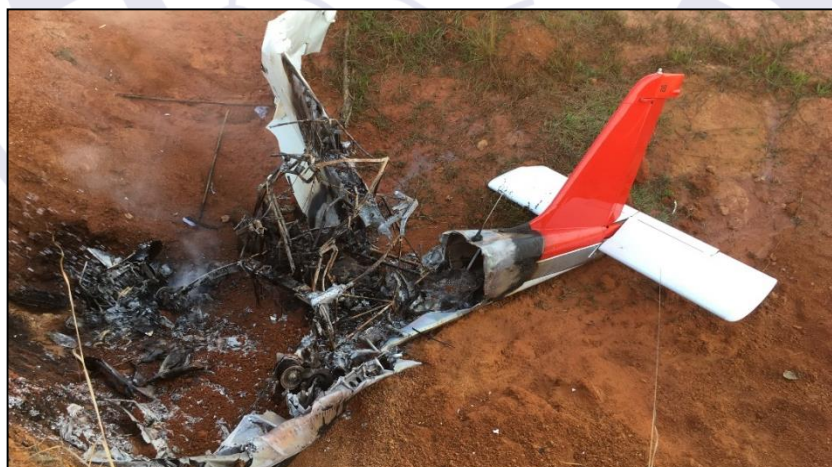
Após a colisão, a aeronave incendiou-se e foi destruída pelo fogo (Figura 2).

Figura 2 - Aeronave no ponto de impacto, após o incêndio.

O grau de destruição do avião, em decorrência da colisão e do fogo, inviabilizou a verificação de uma possível falha do grupo motopropulsor ou dos comandos de voo.
