COMANDO DA AERONÁUTICA
CENTRO DE INVESTIGAÇÃO E PREVENÇÃO DE
ACIDENTES AERONÁUTICOS

RELATÓRIO FINAL SIMPLIFICADO

DADOS DA OCORRÊNCIA					
DATA - HORA		INVESTIGAÇÃO		SUMA N°	
23FEV2019 - 22:00 (UTC)		SERIPA IV		A-034/CENIPA/2019	
CLASSIFICAÇÃO		TIPO(S)		SUBTIPO(S)	
ACIDENTE		[LOC-I] PERDA DE CONTROLE EM VOO		NIL	
LOCALIDADE		MUNICÍPIO		UF	COORDENADAS
FAZENDA IROHY (SDIH)		BIRITIBA-MIRIM		SP	23°33'56"S 046°04'10"W

DADOS DA AERONAVE		
MATRÍCULA	FABRICANTE	MODELO
PU-ODJ	TRIKE ÍCAROS IND. AERONÁUTICA LTDA.	ADVENTURE
OPERADOR		REGISTRO
PARTICULAR		PET
		OPERAÇÃO
		PRIVADA

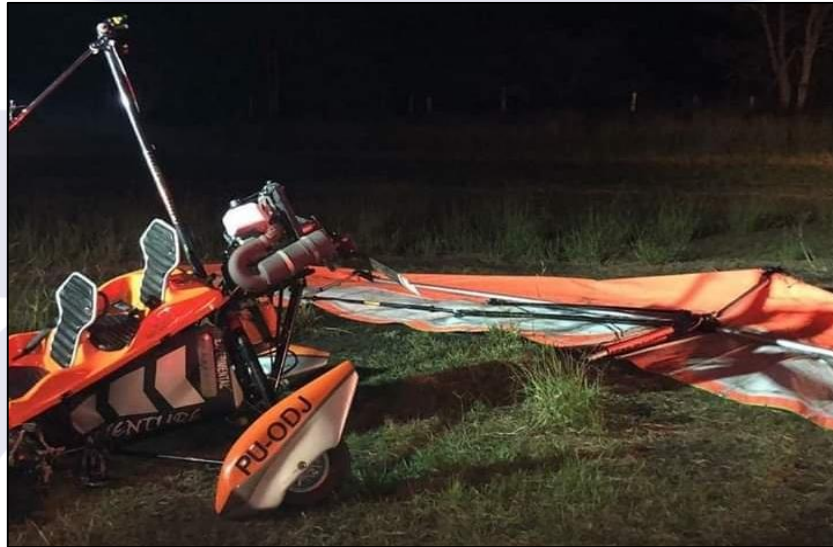
A aeronave teve danos substanciais. O piloto sofreu lesões graves.

Figura 1 - Condição da aeronave após o impacto.

De acordo com as informações levantadas, houve a perda de controle em voo na aproximação final, instantes antes do pouso.

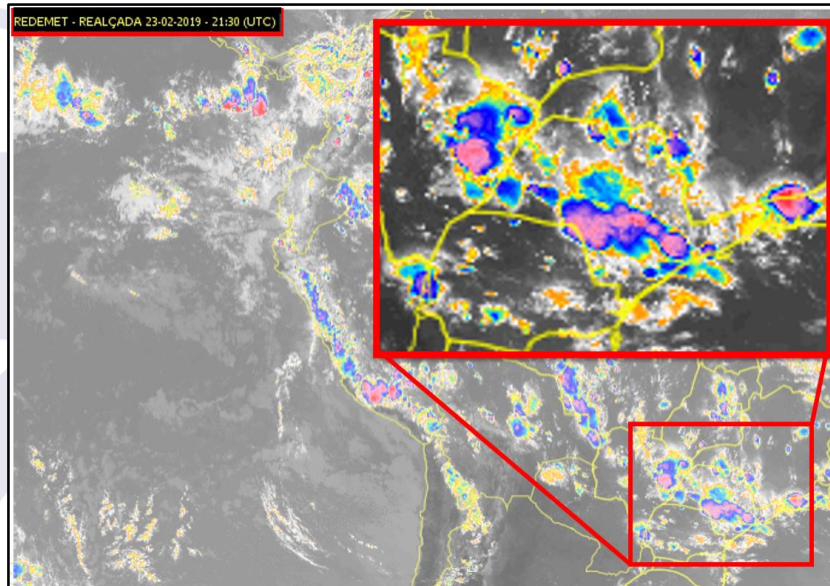
Figura 2 - Imagem satélite das 21h30min (UTC). Fonte: REDMET.

A imagem mostrava o desenvolvimento de formações meteorológicas convectivas com intenso desenvolvimento vertical na região do acidente. Tais condições, associadas à ventos com intensidades equivalentes às do aviso de aeródromo, se revelavam como desfavoráveis ao voo.
