COMANDO DA AERONÁUTICA
CENTRO DE INVESTIGAÇÃO E PREVENÇÃO DE
ACIDENTES AERONÁUTICOS

RELATÓRIO FINAL SIMPLIFICADO

DADOS DA OCORRÊNCIA								
DATA - HORA		INVESTIGAÇÃO			SUMA N°			
04AGO2021 - DESCONHECIDA		SERIPA VII			A-094/CENIPA/2021			
CLASSIFICAÇÃO		TIPO(S)		SUBTIPO(S)				
ACIDENTE		[UNK] INDETERMINADO		NIL				
LOCALIDADE		MUNICÍPIO		UF	COORDENADAS			
DESCONHECIDA		IRACEMA		RR	DESC.	DESC.		
DADOS DA AERONAVE								
MATRÍCULA		FABRICANTE			MODELO			
PU-POT		CONSTRUTOR AMADOR			POTY			
OPERADOR				REGISTRO		OPERAÇÃO		
PARTICULAR				PET		PRIVADA		
PESSOAS A BORDO / LESÕES / DANOS À AERONAVE								
A BORDO		LESÕES					DANOS À AERONAVE	
		Ileso	Leve	Grave	Fatal	Desconhecido		
Tripulantes	1	-	-	-	-	1	Nenhum	
Passageiros	2	-	-	-	-	2	Leve	
Total	3	-	-	-	-	3	Substancial	
							Destruída	
Terceiros	-	-	-	-	-	-	X Desconhecido

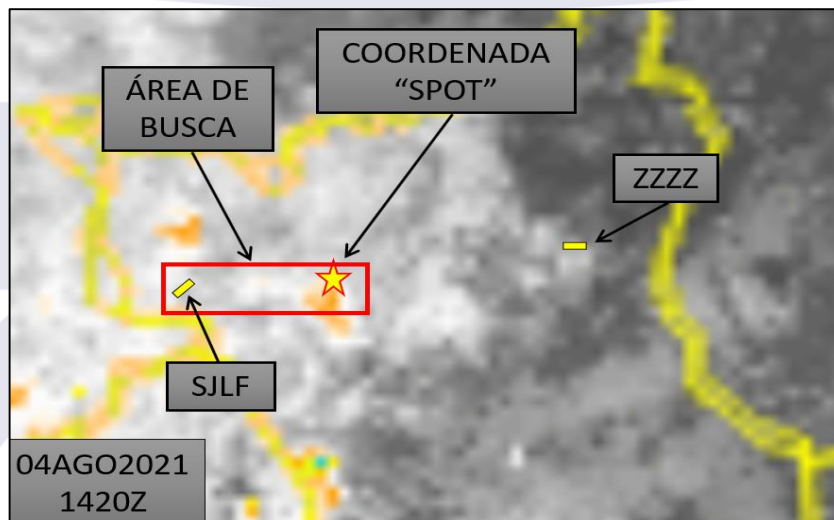
De acordo com a imagem de satélite, disponível na Rede de Meteorologia do Comando da Aeronáutica (REDEMET), constatou-se que, no período da manhã, havia formação meteorológica significativa na área da operação.

Figura 2 - Imagem com a última coordenada conhecida da aeronave, área das buscas realizadas pelo SISSAR, Aeródromo não registrado de CADTRR (ZZZZ) e destino pretendido (SJLF) da aeronave PU-POT.

Uma vez que não era conhecido o horário em que o acidente ocorreu, não foi possível precisar as reais condições climáticas no momento da ocorrência. No entanto, conforme a imagem satélite, inferiu-se que a meteorologia presente na rota tenha dificultado a manutenção do voo sob Condições Meteorológicas Visuais (VMC).
