COMANDO DA AERONÁUTICA
CENTRO DE INVESTIGAÇÃO E PREVENÇÃO DE
ACIDENTES AERONÁUTICOS

RELATÓRIO FINAL SIMPLIFICADO

DADOS DA OCORRÊNCIA							
DATA - HORA		INVESTIGAÇÃO		SUMA N°			
23JUL2020 - 17:30 (UTC)		SERIPA VII		A-091/CENIPA/2020			
CLASSIFICAÇÃO	TIPO(S)		SUBTIPO(S)				
ACIDENTE	[LOC-I] PERDA DE CONTROLE EM VOO		NIL				
LOCALIDADE	MUNICÍPIO	UF	COORDENADAS				
AERÓDROMO MATHEUS LOPES MAIA DA SILVA (SSSM)	ITAMARATI	AM	06°24'39"S	68°16'10"W			
DADOS DA AERONAVE							
MATRÍCULA		FABRICANTE		MODELO			
PU-RKL		CONSTRUTOR AMADOR		FEELING			
OPERADOR		REGISTRO		OPERAÇÃO			
PARTICULAR		TPP		PRIVADA			
PESSOAS A BORDO / LESÕES / DANOS À AERONAVE							
A BORDO		LESÕES				DANOS À AERONAVE	
		Ileso	Leve	Grave	Fatal		
Tripulantes	1	-	-	1	-	-	Nenhum
Passageiros	-	-	-	-	-	-	Leve
Total	1	-	-	1	-	-	X Substancial
							Destruída
Terceiros	-	-	-	-	-	-	Desconhecido

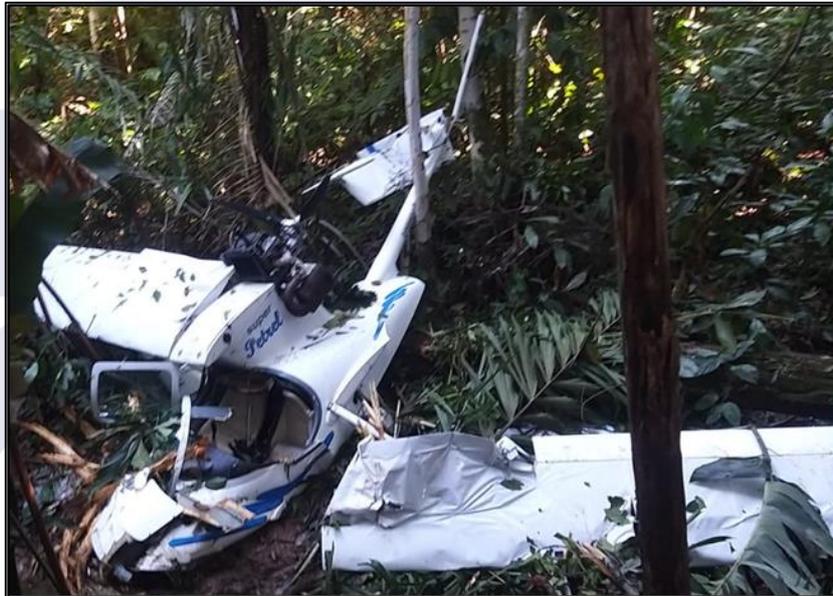
A aeronave caiu em área de mata fechada e foi localizada por pessoas que estavam nas proximidades.

A aeronave teve danos substanciais e o condutor sofreu ferimentos graves.

Figura 1 - Situação da aeronave após o acidente.

A aeronave colidiu contra o solo e foi encontrada em área de mata. A autoridade de investigação SIPAER tomou conhecimento da ocorrência por meio de denúncia.
