COMANDO DA AERONÁUTICA
CENTRO DE INVESTIGAÇÃO E PREVENÇÃO DE
ACIDENTES AERONÁUTICOS

RELATÓRIO FINAL SIMPLIFICADO

DADOS DA OCORRÊNCIA				
DATA - HORA	INVESTIGAÇÃO	SUMA(I) Nº		
26JAN2019 - 15:00 (UTC)	SERIPA V	A-019/CENIPA/2019		
CLASSIFICAÇÃO	TIPO(S)	SUBTIPO(S)		
ACIDENTE	[LOC-I] PERDA DE CONTROLE EM VOO	NIL		
LOCALIDADE	MUNICÍPIO	UF	COORDENADAS	
AERÓDROMO CAMPO COMANDANTES (SIJY)	ITAJAÍ	SC	26°58'59"S	048°48'59"W

DADOS DA AERONAVE		
MATRÍCULA	FABRICANTE	MODELO
PU-FDG	HUMMINGBIRD INDÚSTRIA AERONÁUTICA LTDA.	HUMMINGBIRD H1
OPERADOR	REGISTRO	OPERAÇÃO
PARTICULAR	PET	PRIVADA

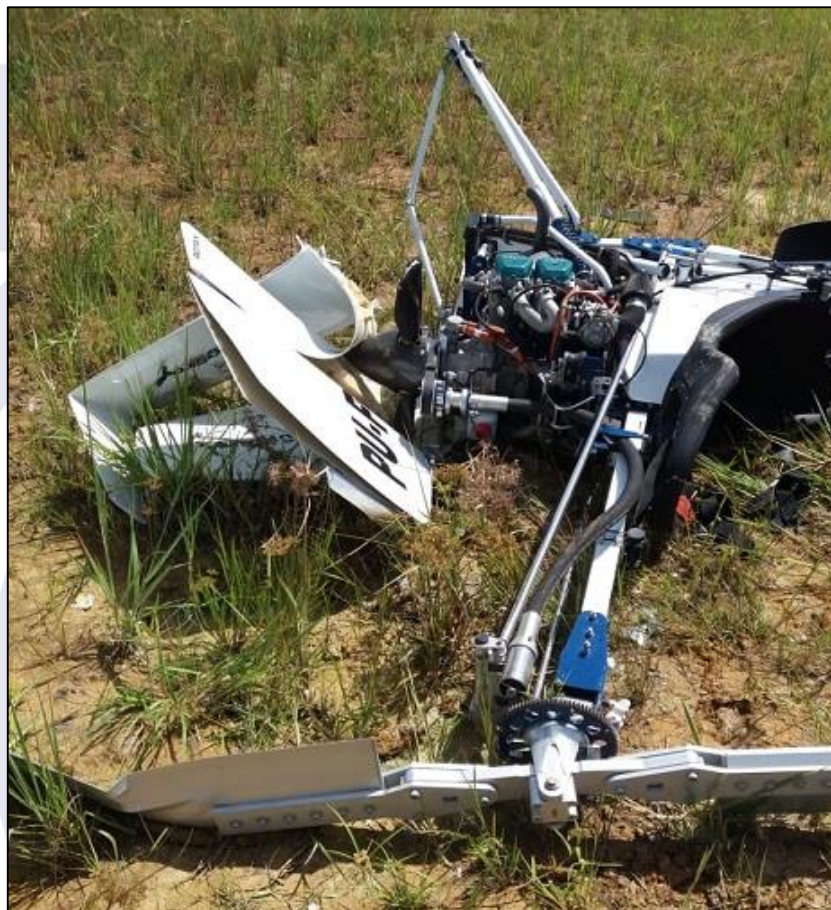
Após a decolagem, a aeronave perdeu altitude e colidiu contra o solo.

A aeronave teve danos substanciais.

Figura 1 - Vista da aeronave após o impacto contra o solo.
