**COMANDO DA AERONÁUTICA**  
**CENTRO DE INVESTIGAÇÃO E PREVENÇÃO DE**  
**ACIDENTES AERONÁUTICOS**

**RELATÓRIO FINAL SIMPLIFICADO**

DADOS DA OCORRÊNCIA				
DATA - HORA	INVESTIGAÇÃO	SUMA(I) Nº		
18MAR2018 - 20:00 (UTC)	SERIPA III	A-050/CENIPA/2018		
CLASSIFICAÇÃO	TIPO(S)	SUBTIPO(S)		
ACIDENTE	[SCF-PP] FALHA OU MAU FUNCIONAMENTO DO MOTOR	FALHA DO MOTOR EM VOO		
LOCALIDADE	MUNICÍPIO	UF	COORDENADAS	
FORA DE AERÓDROMO	SETUBINHA	MG	17°36'25"S	042°04'17"W

DADOS DA AERONAVE		
MATRÍCULA	FABRICANTE	MODELO
PU-LEP	EMERSON DE SOUZA PEDRO	P-1
OPERADOR	REGISTRO	OPERAÇÃO
MONTAER-M,M.E C.DE P.E P. AER. LTDA.-EPP	PET	PRIVADA

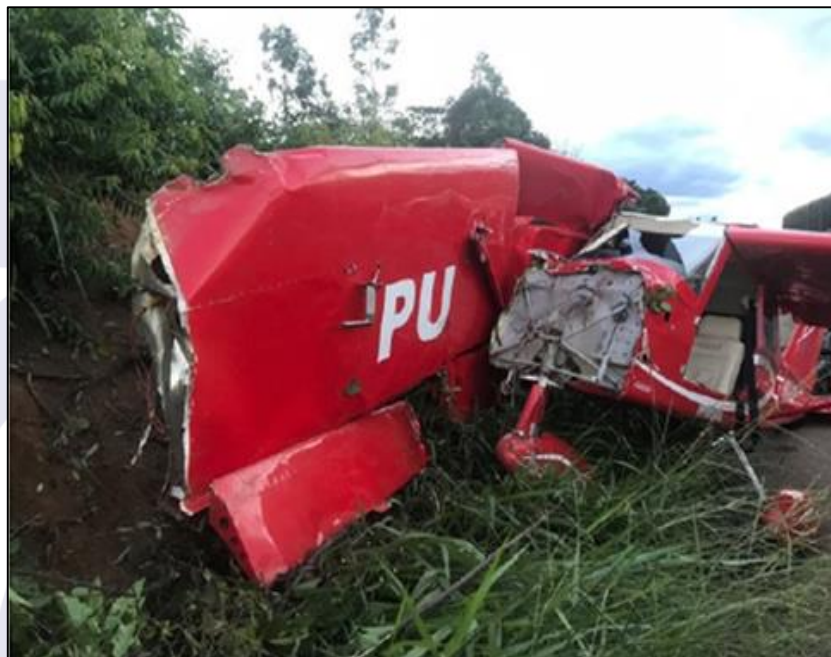
A aeronave teve danos substanciais. Os dois ocupantes saíram ilesos.

Figura 1 - Estado geral da aeronave, registrado por populares.
