COMANDO DA AERONÁUTICA
CENTRO DE INVESTIGAÇÃO E PREVENÇÃO DE
ACIDENTES AERONÁUTICOS

RELATÓRIO FINAL SIMPLIFICADO

DADOS DA OCORRÊNCIA				
DATA - HORA	INVESTIGAÇÃO	SUMA(I) Nº		
13OUT2018 - 10:10 (UTC)	SERIPA IV	A-160/CENIPA/2018		
CLASSIFICAÇÃO	TIPO(S)	SUBTIPO(S)		
ACIDENTE	[SCF-PP] FALHA OU MAU FUNCIONAMENTO DO MOTOR	FALHA DO MOTOR EM VOO		
LOCALIDADE	MUNICÍPIO	UF	COORDENADAS	
FORA DE AERÓDROMO	ENGENHEIRO COELHO	SP	22°30'37"S	047°08'11"W

DADOS DA AERONAVE		
MATRÍCULA	FABRICANTE	MODELO
PU-OGS	OGLACIR ALVES SPENCE	AA-2120
OPERADOR	REGISTRO	OPERAÇÃO
PARTICULAR	PET	PRIVADA

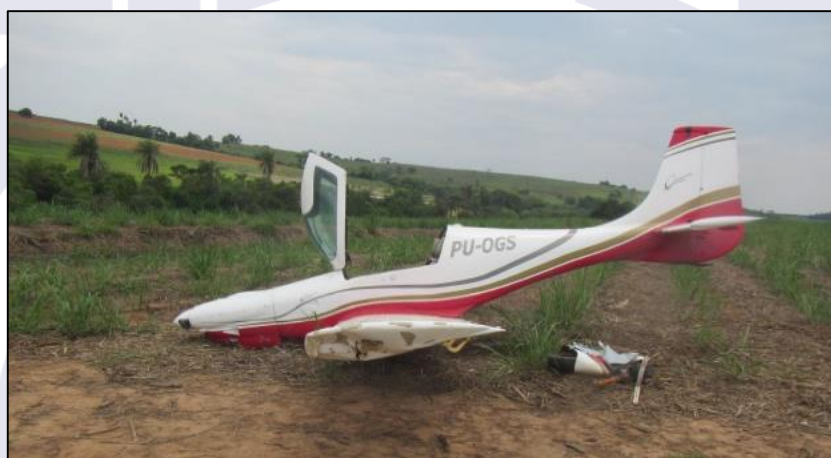
A aeronave teve danos substanciais nos trens de pouso e nas hélices.

Figura 1 - Vista do PU-OGS após o pouso forçado.
