RELATÓRIO FINAL
A - 515/CENIPA/2015

OCORRÊNCIA:	ACIDENTE
AERONAVE:	PT-LJJ
MODELO:	C550
DATA:	07OUT2011

O presente Relatório Final refere-se ao acidente aeronáutico com a aeronave PT-LJJ, modelo 550, ocorrido em 07OUT2011, classificado como saída de pista.

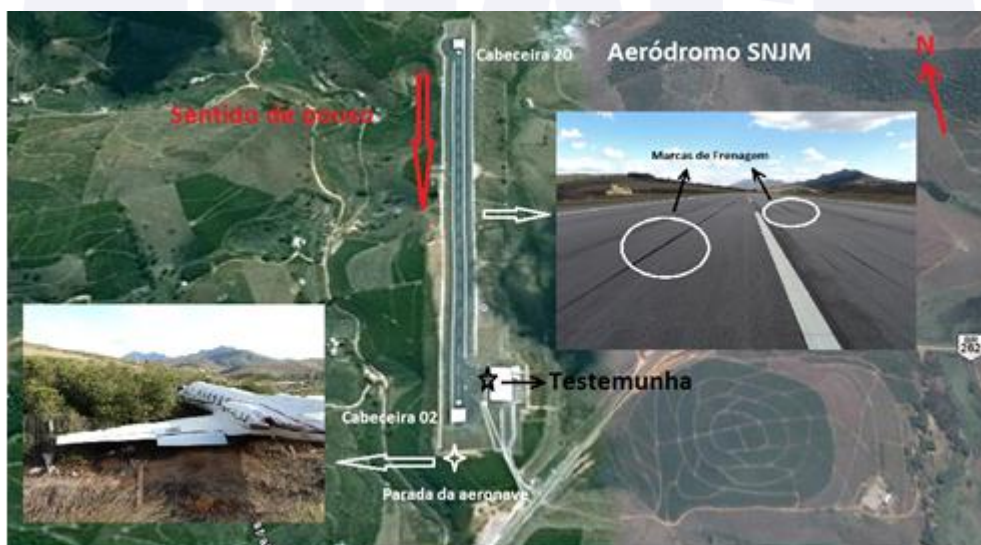
Figura 1 - Croqui do acidente com a aeronave PT-LJJ.

O acidente ocorreu ao ultrapassar a cabeceira 02 do aeródromo de Manhuaçu, não havendo qualquer impacto anterior. A distribuição dos destroços foi do tipo linear.

O primeiro impacto ocorreu em um ângulo de aproximadamente 25° para a direita e a 65 metros após a cabeceira, provocando a colisão do nariz da aeronave com o solo. O segundo impacto ocorreu com as asas em uma cerca e com o cafezal localizado após a pista.

Após o segundo impacto, a aeronave ficou alinhada em relação ao eixo da pista e arrastando-se por mais 10 metros, totalizando 75 metros além da cabeceira, até a parada total.
