CENTRO DE INVESTIGAÇÃO E PREVENÇÃO DE ACIDENTES AERONÁUTICOS

RELATÓRIO FINAL SIMPLIFICADO (SUMA)

DADOS DA OCORRÊNCIA			
Nº DA OCORRÊNCIA	DATA - HORA	INVESTIGAÇÃO	SUMA Nº
037/A/2015	12/MAR/2015 - 12:40 (UTC)	SERIPA IV	A-037/CENIPA/2015
CLASSIFICAÇÃO DA OCORRÊNCIA	TIPO DA OCORRÊNCIA	COORDENADAS	
ACIDENTE	PERDA DE CONTROLE NO SOLO	22°20'20"S	047°21'29"W
LOCALIDADE	MUNICÍPIO	UF	
AERÓDROMO DE ARARAS - SDAA	ARARAS	SP

DADOS DA AERONAVE		
MATRÍCULA	FABRICANTE	MODELO
PP-GSY	NEIVA	56-C
OPERADOR	REGISTRO	OPERAÇÃO
AERoclUBE DE ARARAS	PRI	INSTRUÇÃO

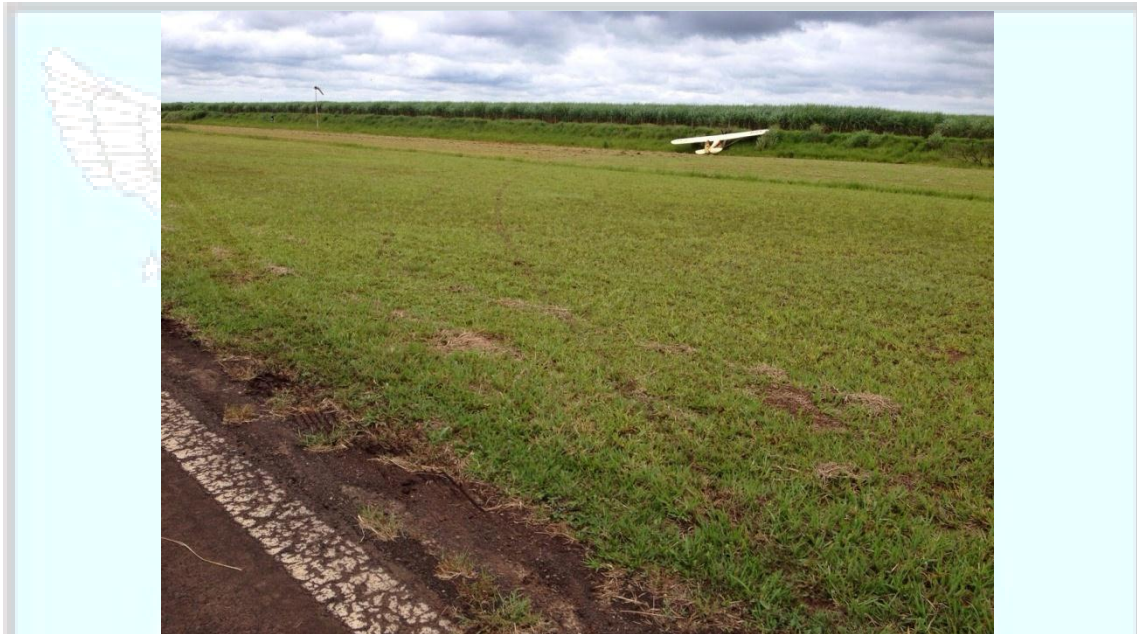
Durante a realização do pouso, a aeronave perdeu a proa para a direita e colidiu contra um desnível do terreno, afastado, aproximadamente, 70m da lateral da pista.

Figura 1 – Vista da aeronave após a parada total.

A aeronave teve danos substanciais no conjunto de hélice, trem de pouso, fuselagem dianteira e asas.

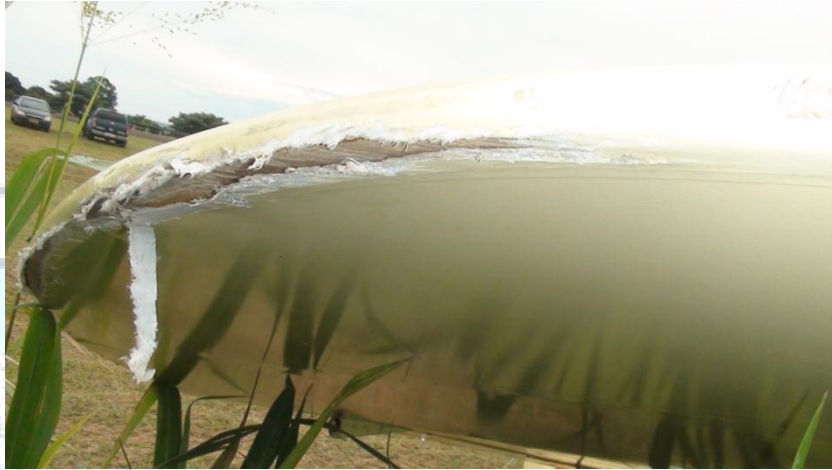
Durante a execução do pouso, depois de dois toques na pista, a tripulação perdeu o controle da aeronave e ocorreu a colisão da asa direita contra a superfície da pista.

Figura 2 – Vista da ponta de asa direita.
