COMANDO DA AERONÁUTICA
CENTRO DE INVESTIGAÇÃO E PREVENÇÃO DE
ACIDENTES AERONÁUTICOS

RELATÓRIO FINAL SIMPLIFICADO

DADOS DA OCORRÊNCIA					
DATA - HORA		INVESTIGAÇÃO		SUMA Nº	
25JUN2016 - 13:59 (UTC)		SERIPA IV		IG-160/CENIPA/2016	
CLASSIFICAÇÃO		TIPO(S)		SUBTIPO(S)	
INCIDENTE GRAVE		[LOC-G] PERDA DE CONTROLE NO SOLO		NIL	
LOCALIDADE		MUNICÍPIO		UF	
AERÓDROMO DE PIRACICABA (SDPW)		PIRACICABA		SP	
				COORDENADAS	
				22°42'38"S 047°37'10"W

DADOS DA AERONAVE		
MATRÍCULA	FABRICANTE	MODELO
PP-GGG	AERO BOERO	AB-115
OPERADOR	REGISTRO	OPERAÇÃO
AERoclUBE DE PIRACICABA	PRI	INSTRUÇÃO

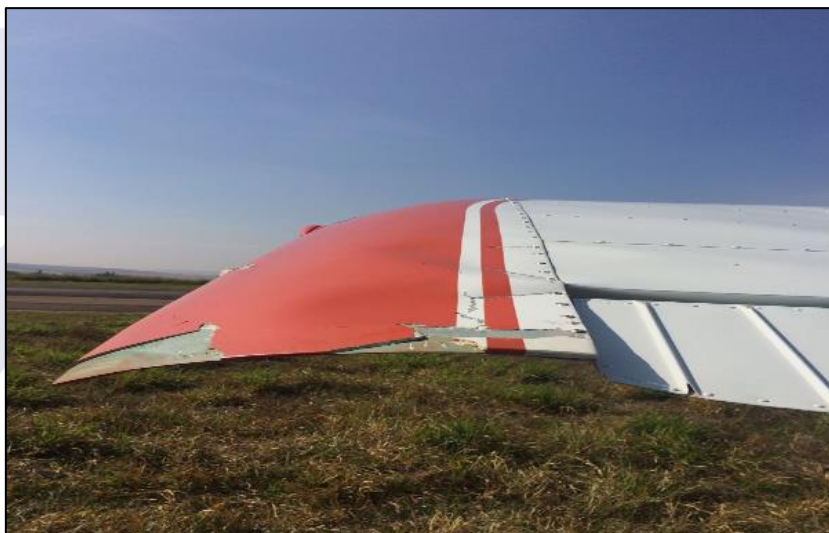
Durante a decolagem, o aluno perdeu o controle da aeronave, que realizou um giro para a direita, tocando a ponta da asa esquerda no solo, parando com a proa defasada em 220° do eixo da pista.

A aeronave teve danos leves. Os dois tripulantes saíram ilesos.

Figura 1 - Danos na asa esquerda da aeronave.
