**COMANDO DA AERONÁUTICA**  
**CENTRO DE INVESTIGAÇÃO E PREVENÇÃO DE**  
**ACIDENTES AERONÁUTICOS**

**RELATÓRIO FINAL SIMPLIFICADO**

DADOS DA OCORRÊNCIA					
DATA - HORA		INVESTIGAÇÃO		SUMA N°	
22MAR2019 - 12:30 (UTC)		SERIPA IV		A-047/CENIPA/2019	
CLASSIFICAÇÃO		TIPO(S)		SUBTIPO(S)	
ACIDENTE		[LALT] OPERAÇÃO A BAIXA ALTITUDE		NIL	
LOCALIDADE		MUNICÍPIO		UF	COORDENADAS
FORA DE AERÓDROMO		MATÃO		SP	21°34'42"S   048°32'15"W

DADOS DA AERONAVE		
MATRÍCULA	FABRICANTE	MODELO
PT-GYT	NEIVA	EMB-201A
OPERADOR		REGISTRO
APLITEC AERO AGRÍCOLA LTDA.		SAE-AG
		OPERAÇÃO
		AGRÍCOLA

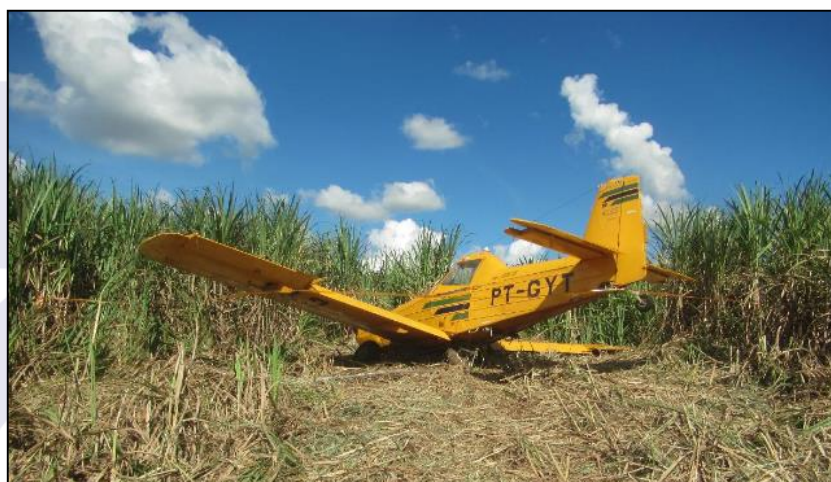
Durante o voo, a aeronave colidiu o trem de pouso e a barra de aplicação contra o cultivo e pousou em frente.

A aeronave teve danos substanciais. O tripulante sofreu lesões leves.

Figura 1 - Vista da aeronave após a parada total.

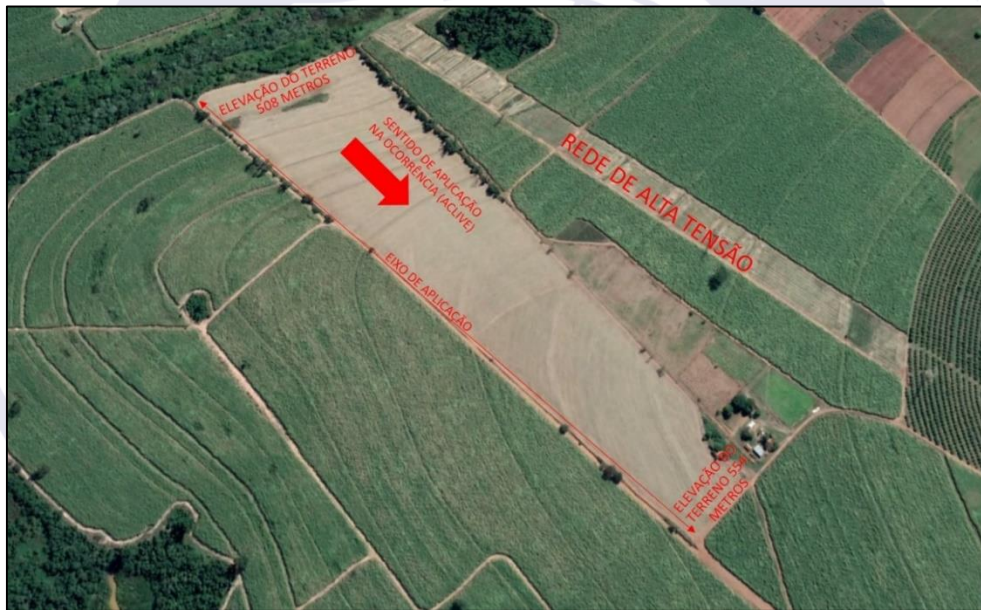
Havia um desnível na área de aplicação de, aproximadamente, 46 metros entre as duas extremidades, no eixo de aplicação. A extensão da área era de 950 metros, ou seja, o terreno apresentava um gradiente de 5%. O sentido de voo, no momento da ocorrência, era da parte mais baixa para a mais alta (Figura 2).

Figura 2 - Área de aplicação.

Além dessa característica, havia uma rede elétrica de alta tensão ao lado da área, porém, com direção convergente com o eixo de aplicação.

Atuar junto à empresa Aplitec Aero Agrícola Ltda., a fim de reavaliar a adequabilidade do Manual do Gerenciamento da Segurança Operacional (MGSO) daquele operador, sobretudo no que diz respeito à identificação de perigos das áreas de aplicação.

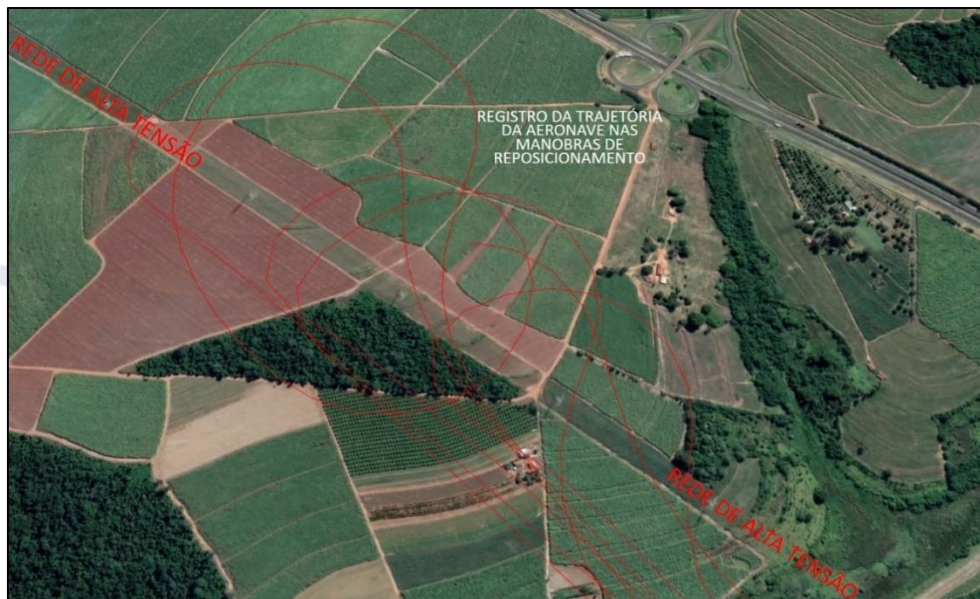
Durante as curvas de reposicionamento, após as aplicações no sentido de declive (sentido oposto ao da ocorrência), o piloto deveria subir, passar sobre a rede elétrica, concluir a manobra de reposicionamento, passar novamente sobre a rede elétrica e descer para a altitude de aplicação (Figura 3).

Figura 3 - Registro da trajetória da aeronave nas manobras de reposicionamento.

Assim, o piloto deveria atuar nos comandos de voo de forma a realizar a sequência de manobras mencionada e posicionar a aeronave no eixo e na altura da aplicação, levando em conta a característica de aclive do terreno.

Considerando as peculiaridades da área de aplicação, verifica-se que houve uma inadequada aplicação dos comandos e julgamento de pilotagem, em virtude do aclive do terreno. A pouca experiência do piloto no tipo do voo pode ter contribuído para a ocorrência.
