COMANDO DA AERONÁUTICA
CENTRO DE INVESTIGAÇÃO E PREVENÇÃO DE
ACIDENTES AERONÁUTICOS

RELATÓRIO FINAL SIMPLIFICADO

DADOS DA OCORRÊNCIA								
DATA - HORA		INVESTIGAÇÃO		SUMA N°				
25JUL2020 - 13:30 (UTC)		SERIPA V		A-092/CENIPA/2020				
CLASSIFICAÇÃO		TIPO(S)		SUBTIPO(S)				
ACIDENTE		[SCF-PP] FALHA OU MAU FUNCIONAMENTO DO MOTOR		FALHA DO MOTOR EM VOO				
LOCALIDADE		MUNICÍPIO		UF	COORDENADAS			
RUA JOSÉ JÚLIO SCHUMACER		GUABIRUBA		SC	27°05'14"S	048°58'20"W		
DADOS DA AERONAVE								
MATRÍCULA		FABRICANTE		MODELO				
PU-000		FLYER IND AER		KOLBFLYER				
OPERADOR			REGISTRO		OPERAÇÃO			
PARTICULAR			PET		PRIVADA			
PESSOAS A BORDO / LESÕES / DANOS À AERONAVE								
A BORDO		LESÕES					DANOS À AERONAVE	
		Ileso	Leve	Grave	Fatal	Desconhecido		
Condutor	1	-	-	1	-	-	Nenhum	
Passageiros	1	-	-	1	-	-	Leve	
Total	2	-	-	2	-	-	X Substancial	
							Destruída	
Terceiros	-	-	-	-	-	-	Desconhecido

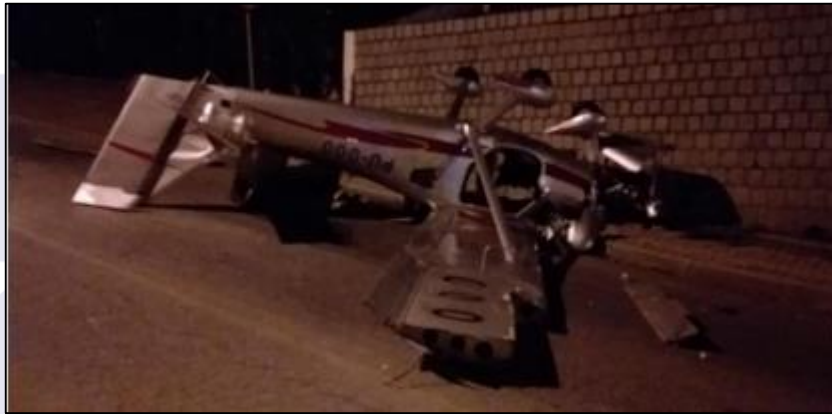
Por volta das 13h30min (UTC), ao tentar realizar um pouso de emergência, a aeronave colidiu contra um poste, em sua fiação elétrica e, na sequência, contra o solo.

Figura 1 - Posição de parada da aeronave. Fonte: observadores.

Segundo informações, houve uma falha de motor durante o voo e o condutor tentou realizar um pouso de emergência, porém, a aeronave colidiu contra um poste e sua fiação elétrica e, após, contra o solo.

A avaliação dos destroços, feita durante a ação inicial, apresentou indícios de que o motor não desenvolvia potência no momento do impacto da aeronave.
