**COMANDO DA AERONÁUTICA**  
**CENTRO DE INVESTIGAÇÃO E PREVENÇÃO DE**  
**ACIDENTES AERONÁUTICOS**

**RELATÓRIO FINAL SIMPLIFICADO**

DADOS DA OCORRÊNCIA				
DATA - HORA	INVESTIGAÇÃO	SUMA Nº		
23MAR2018 - 21:20 (UTC)	SERIPA V	A-052/CENIPA/2018		
CLASSIFICAÇÃO	TIPO(S)	SUBTIPO(S)		
ACIDENTE	[LOC-G] PERDA DE CONTROLE NO SOLO	NIL		
LOCALIDADE	MUNICÍPIO	UF	COORDENADAS	
AERÓDROMO DE CANELA (SSCN)	CANELA	RS	29°22'20"S	050°50'01"W

DADOS DA AERONAVE		
MATRÍCULA	FABRICANTE	MODELO
PP-GQA	AERO BOERO	AB-115
OPERADOR	REGISTRO	OPERAÇÃO
AERoclUBE DE CANELA	PRI	INSTRUÇÃO

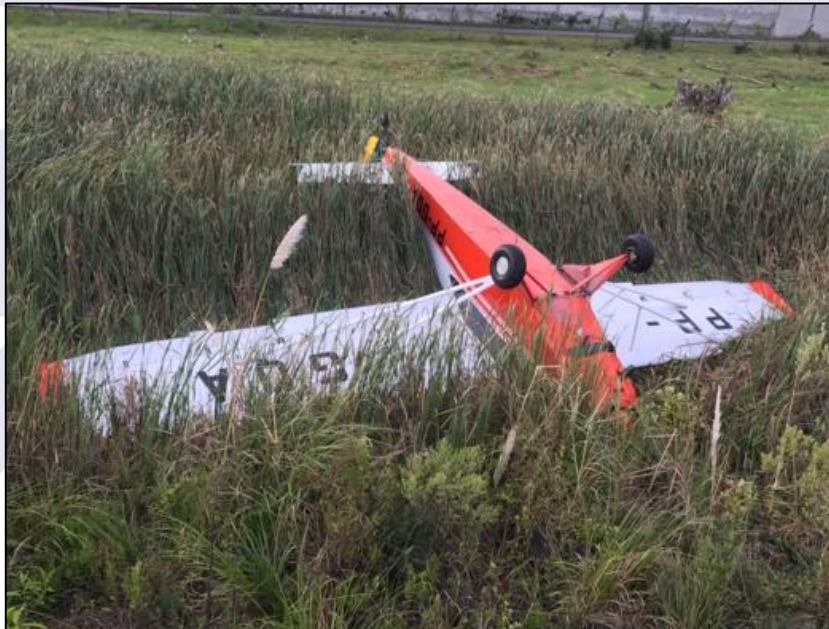
Durante a corrida após o pouso, a aeronave derivou para a direita, saiu da pista e capotou.

Figura 1 - Posição final da aeronave.

A aeronave teve danos substanciais.

Segundo o IN, o avião continuou derivando para a direita até sair da pista. A aeronave percorreu cerca de 70m na área gramada da lateral da pista até que o trem de pouso principal direito colidiu contra uma pedra, o que provocou o seu capotamento.

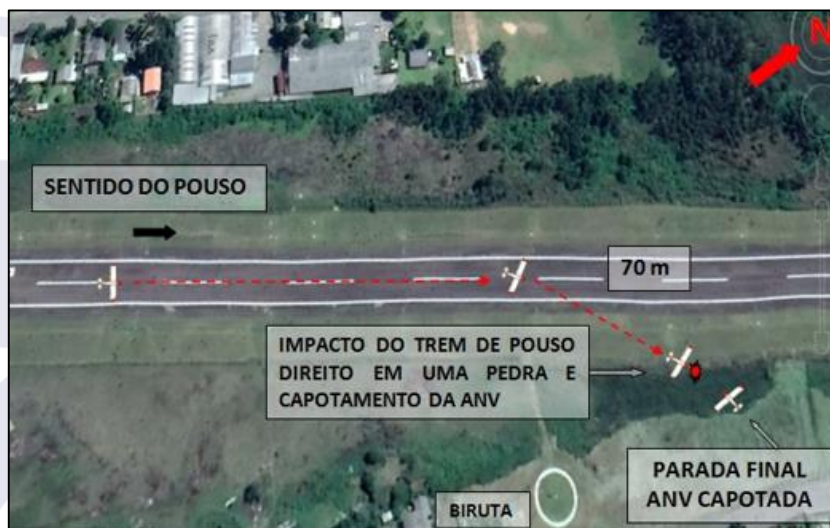
De acordo com o relato do IN, após um primeiro toque de três pontos, a aeronave voltou a voar. Durante o segundo contato com a pista, a asa direita baixou e ele tentou efetuar a correção utilizando o comando de ailerons e o freio esquerdo, sem sucesso.

Figura 2 - Croqui da trajetória da aeronave.
