RELATÓRIO FINAL
A-107/CENIPA/2016

OCORRÊNCIA:	ACIDENTE
AERONAVE:	PP-MMJ
MODELO:	B36TC
DATA:	03AGO2016

O presente Relatório Final refere-se ao acidente com a aeronave PP-MMJ, modelo B36TC, ocorrido em 03AGO2016, classificado como “com trem de pouso”.

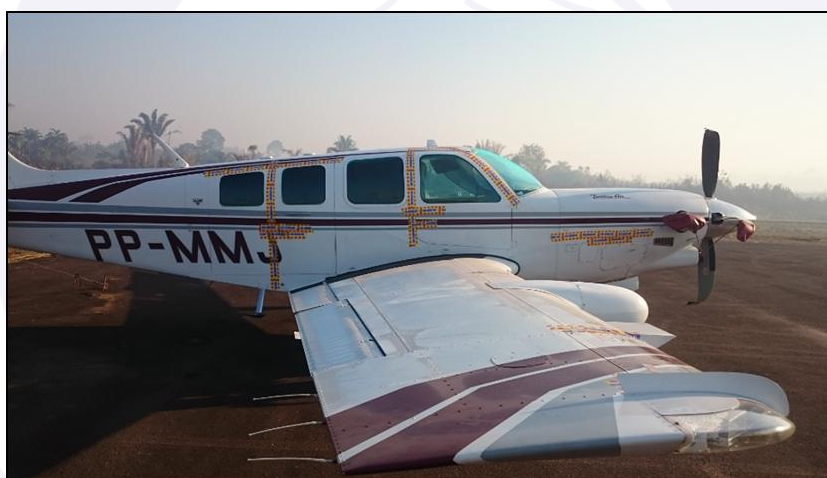
Devido às circunstâncias, a equipe do SERIPA VII levantou os dados possíveis e lacrou a aeronave ao final (Figura 7), sendo que o contato com o piloto só foi possível alguns dias depois, após diversas tentativas.

Figura 7 - Aeronave lacrada pela equipe do SERIPA VII após a ação inicial.
