COMANDO DA AERONÁUTICA
CENTRO DE INVESTIGAÇÃO E PREVENÇÃO DE
ACIDENTES AERONÁUTICOS

RELATÓRIO FINAL SIMPLIFICADO

DADOS DA OCORRÊNCIA			
DATA - HORA	INVESTIGAÇÃO	SUMA(V) Nº	
29 MAIO 2016 - 16:30 (UTC)	SERIPA VI	A-088/CENIPA/2016	
CLASSIFICAÇÃO	TIPO(S)	SUBTIPO(S)	
ACIDENTE	PERDA DE CONTROLE EM VOO	NIL	
LOCALIDADE	MUNICÍPIO	UF	COORDENADAS
PISTA DE POUSO DE CORUMBAÍBA	CORUMBAÍBA	GO	18°07'42"S 048°34'17"W

DADOS DA AERONAVE		
MATRÍCULA	FABRICANTE	MODELO
PT-CFE	PIPER AIRCRAFT	PA-28-160
OPERADOR	REGISTRO	OPERAÇÃO
PARTICULAR	TPP	PRIVADA

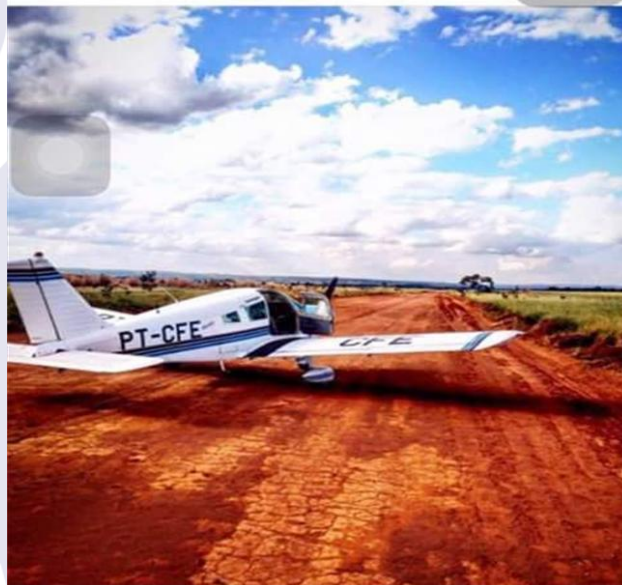
Figura 1 - Anúncio dos voos panorâmicos.

Você aí de Corumbaiba, amanhã, a partir das 9:00 horas Voo panorâmico. Venha viver essa emoção. Totalmente seguro, melhor estrutura de apoio. Preço: R\$ 60,00 reais por pessoa. O avião pode levar até 3 pessoas + o piloto por vez. Tire suas fotos, filme e viva um sonho. Amanhã no aeroporto de Corumbaiba.

Havia dois ajudantes, que ficavam no solo, responsáveis por recolher a quantia de R\$60,00 de cada passageiro, e realizar o embarque e desembarque. O local onde as pessoas se concentravam ficava na lateral da pista, aproximadamente 30 metros da cabeceira 19.
