RELATÓRIO FINAL
IG-050/CENIPA/2017

OCORRÊNCIA:	INCIDENTE GRAVE
AERONAVE:	PT-YOL
MODELO:	AS 350 B2
DATA:	24MAR2017

O presente Relatório Final refere-se ao incidente grave com a aeronave PT-YOL, modelo AS 350 B2, ocorrido em 24MAR2017, classificado como “[SCF-PP] Falha ou mau funcionamento do motor | Falha do motor em voo”.

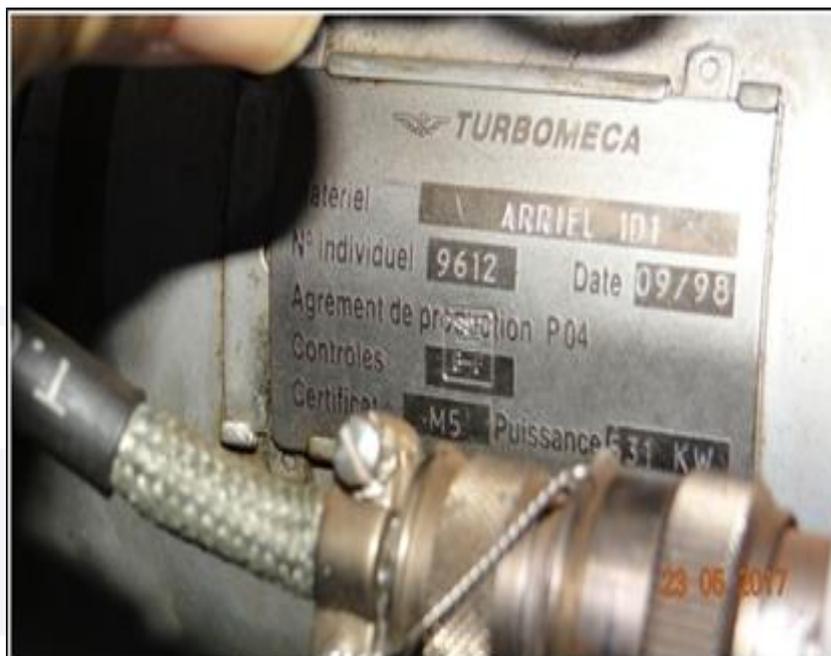
Figura 2 - Identificação do motor.

O motor *Arriel* 1D1, N/S 9612, que equipava a aeronave, foi transportado para a empresa Turbomeca, em Xerém, no Rio de Janeiro, onde foi realizado o processo de desmontagem e análise (Figura 2).
