COMANDO DA AERONÁUTICA
CENTRO DE INVESTIGAÇÃO E PREVENÇÃO DE
ACIDENTES AERONÁUTICOS

RELATÓRIO FINAL SIMPLIFICADO

DADOS DA OCORRÊNCIA								
DATA - HORA		INVESTIGAÇÃO		SUMA N°				
29NOV2018 - 18:00 (UTC)		SERIPA IV		A-178/CENIPA/2018				
CLASSIFICAÇÃO		TIPO(S)		SUBTIPO(S)				
ACIDENTE		[UNK] INDETERMINADO		NIL				
LOCALIDADE		MUNICÍPIO		UF	COORDENADAS			
PARQUE ESTADUAL VÁRZEA DO RIO IVINHEMA		JATEÍ		MS	22°56'39''S	053°41'55''W		
DADOS DA AERONAVE								
MATRÍCULA		FABRICANTE		MODELO				
PP-ZDS		CONSTRUTOR AMADOR		RV-10				
OPERADOR			REGISTRO		OPERAÇÃO			
PARTICULAR			PET		PRIVADA			
PESSOAS A BORDO / LESÕES / DANOS À AERONAVE								
A BORDO		LESÕES					DANOS À AERONAVE	
		Ileso	Leve	Grave	Fatal	Desconhecido		
Tripulantes	1	-	-	-	1	-	Nenhum	
Passageiros	-	-	-	-	-	-	Leve	
Total	1	-	-	-	1	-	X Substancial	
							Destruída	
Terceiros	-	-	-	-	-	-	Desconhecido

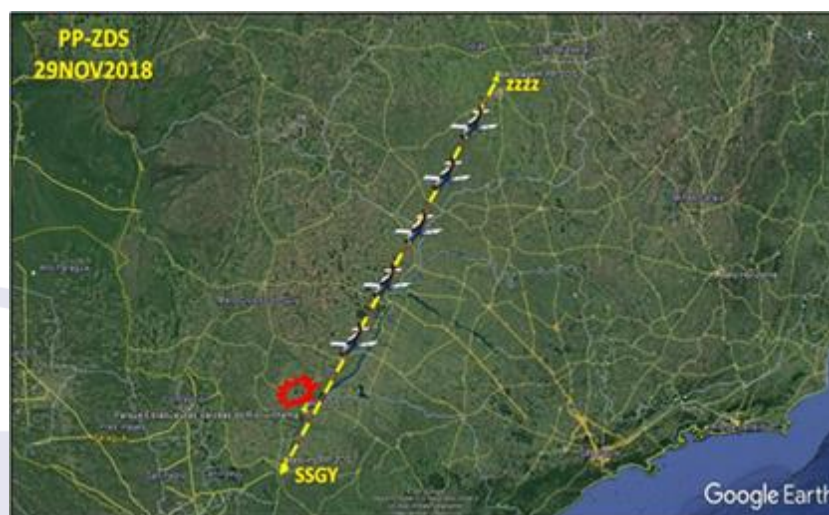
Segundo o relato do proprietário do avião, assim que o contato com o piloto foi perdido, outra aeronave foi utilizada para refazer a rota que o PP-ZDS deveria ter percorrido e ele foi localizado, em 30DEZ2018, em uma área alagada, no Parque Estadual Várzea do Rio Ivinhema, Jateí, MS, distante 519 NM da pista de decolagem e, aproximadamente, 84 NM do aeródromo de destino.

Figura 2 - Croqui da provável rota percorrida até o local do acidente.
