**COMANDO DA AERONÁUTICA**  
**CENTRO DE INVESTIGAÇÃO E PREVENÇÃO DE**  
**ACIDENTES AERONÁUTICOS**

**RELATÓRIO FINAL SIMPLIFICADO**

DADOS DA OCORRÊNCIA				
DATA - HORA	INVESTIGAÇÃO	SUMA Nº		
03DEZ2017 - 19:25 (UTC)	SERIPA V	A-158/CENIPA/2017		
CLASSIFICAÇÃO	TIPO(S)	SUBTIPO(S)		
ACIDENTE	[SCF-PP] FALHA OU MAU FUNCIONAMENTO DO MOTOR	FALHA DO MOTOR EM VOO		
LOCALIDADE	MUNICÍPIO	UF	COORDENADAS	
FORA DE AERÓDROMO	TELÊMACO BORBA	PR	24°17'24"S	050°38'51"W

DADOS DA AERONAVE		
MATRÍCULA	FABRICANTE	MODELO
PP-VIT	BEECH AIRCRAFT	M35
OPERADOR	REGISTRO	OPERAÇÃO
PARTICULAR	TPP	PRIVADA

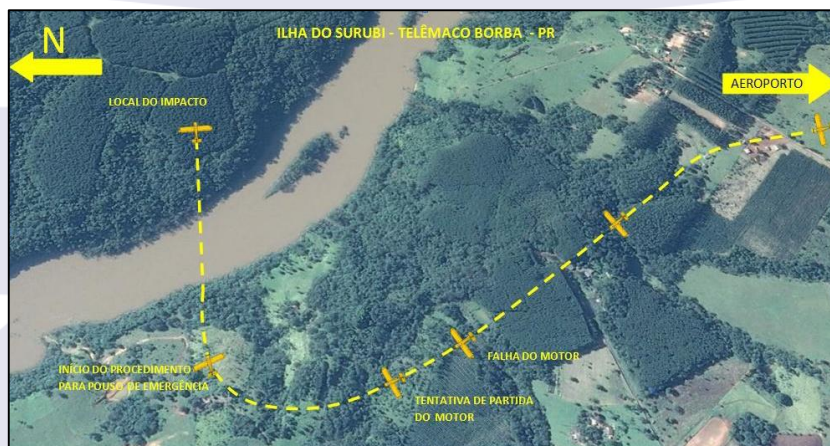
Figura 2 - Croqui da ocorrência.

Ao perceber que não seria possível retornar à pista, o piloto conduziu a aeronave para um pouso forçado em uma área descampada nas proximidades.

A trajetória da aeronave até o impacto é ilustrada pela Figura 2.
