COMANDO DA AERONÁUTICA

CENTRO DE INVESTIGAÇÃO E PREVENÇÃO DE ACIDENTES AERONÁUTICOS

RELATÓRIO FINAL SIMPLIFICADO

DADOS DA AERONAVE		
MATRÍCULA	FABRICANTE	MODELO
PT-WKT	CESSNA AIRCRAFT	A188B
OPERADOR	REGISTRO	OPERAÇÃO
AGRIGEL AERO AGRÍCOLA LTDA	SAE-AG	AGRÍCOLA

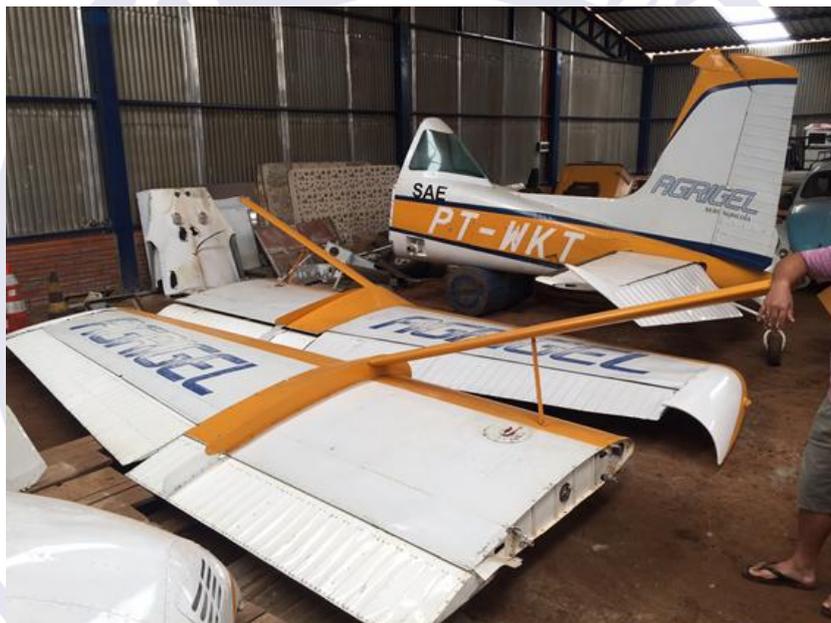
Segundo declaração do piloto, houve apenas a quebra de dois tubos de suporte da célula. Entretanto, não foi possível constatar realmente os danos que a aeronave teve, devido ao grande tempo decorrido entre o acidente e a ação inicial de investigação (mais de 30 dias), bem como pelo fato de a aeronave já ter sido desmontada pelo operador (Figura 1).

Figura 1 – Vista geral da aeronave, já desmontada e dentro do hangar.
